53239 juli 2025 Privat A5 brochure – Tjek din olie-plasttank

Tjek din olie-plasttank

I løbet af sommeren 2018 er der konstateret et øget antal revner og skader på plasttanke. Dette skyldes sandsynligvis den øgede lys- og varmepåvirkning, forårsaget af den varme sommer og høje temperatur. Derfor er det en god idé løbende at holde øje med din tank og tjekke den for revner og skader — især hvis din tank:

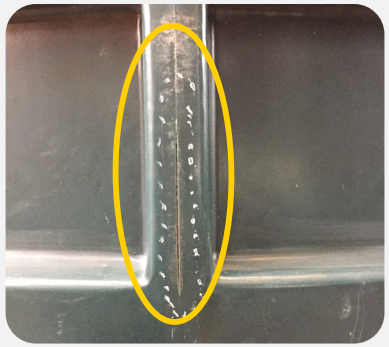
Udendørsplasttanke kan have begyndende revnedannelser i udsatte positioner på overfladen. Revnedannelsen sker typisk:

- I indadgående og opadvendte hulninger (rød markering)
- I midten af tankens endeflade (gul markering)

Nærbilleder af revnedannelse i indadgående og opadvendte hulninger (rød markering)

Krakelering samt begyndende revnedannelse i hulning

Er der tegn på væsentlige revner og skader på din tank, skal tanken tages ud af brug. Er du i tvivl, kan du kontakte kommunen eller tage fat i olieselskabet, som har leveret olien, og få råd om kontrol og udskiftning af tanken.
