Forebyg sneskader på haller og store tage

Pjecen er udarbejdet af Træinformation
for Erhvervs- og Byggestyrelsen.

Udgiver Erhvervs- & Byggestyrelsen 2011

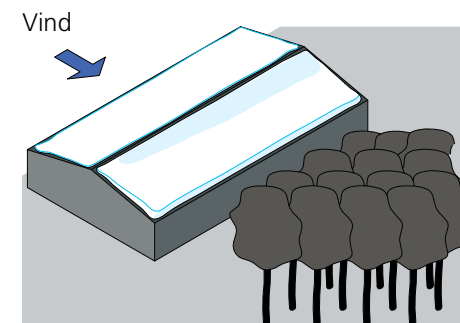
Eksempel 11 Sneophobning forårsaget af bevoksning omkring bygninger.

På bygninger, der ligger op til en skov, et læbælte eller en tilsvarende stor bevoksning, vil der kunne ophobes sne på den tagflade, som vender mod beplantningen, se eksempel 11. Det skyldes, at bygningen primært påvirkes af vind fra én retning, så sneen ikke bliver blæst ned ved andre vindpåvirkninger.
